## **Informativa per i clienti/fornitori di A-Gas Italia S.r.l. SICUREZZA e Ambiente**

**DATA EVENTO: 25 lug 2022**

**LUOGO DELL'EVENTO: A-GAS ITALIA, AVEZZANO**

**DESCRIZIONE DELL'EVENTO E FOTOGRAFIE**

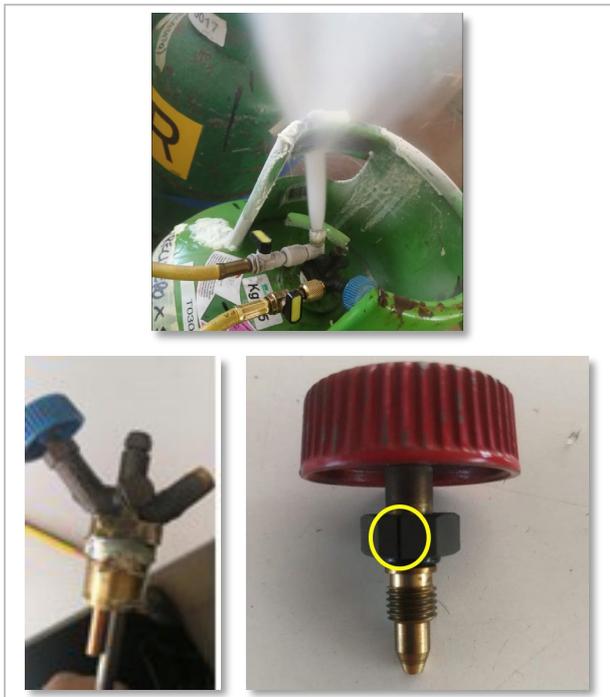
C'è stato un rilascio di gas da una bombola di un nostro fornitore/cliente durante l'operazione di travaso.  
 La manopola della fase liquida (rossa) della valvola a Y è saltata via, con conseguente emissione del contenuto della bombola, in quanto non è stato possibile fermare la perdita.  
 Non ci sono stati infortuni.

L'operatore ha lasciato l'area, che è stata evacuata e lasciata ventilare.  
 La valvola è stata smontata per indagare le cause dell'emissione.

PRODOTTO: 5 COMP MIX (R125 27,53%; R32 41,43%; R134a 4,85%; R22 14,99%; R12 11,2 %)

Quantità Rilasciata:30,6 kg, corrispondenti a 85,8 teq CO2.

- Rottura del dado di serraggio del volantino della valvola in fase liquida (rosso)

- Il test di ispezione periodica delle bombole è scaduto nel 2016
- Valvola difettosa o invecchiata

1. Effettuare un controllo visivo prima di aprire la valvola.
2. Poiché una rottura potrebbe non essere visibile ad occhio nudo, **non** aprire completamente il volantino, che rimarrebbe al suo posto anche se il dado dovesse essere rotto o danneggiato.
3. Il fornitore/cliente è stato tempestivamente informato, con la richiesta di controllare il proprio inventario bombole ed effettuare la manutenzione di valvole obsolete o vecchie.
4. In futuro, tutti i clienti/fornitori e gli operatori coinvolti nella gestione dei rifiuti di A-GAS Italia saranno messi a conoscenza di questo evento, al fine di aumentare il livello di attenzione e chiedere loro di effettuare una campagna di manutenzione.
